火力发电厂热控系统 常见干扰案例

大唐南京发电厂

2015.11

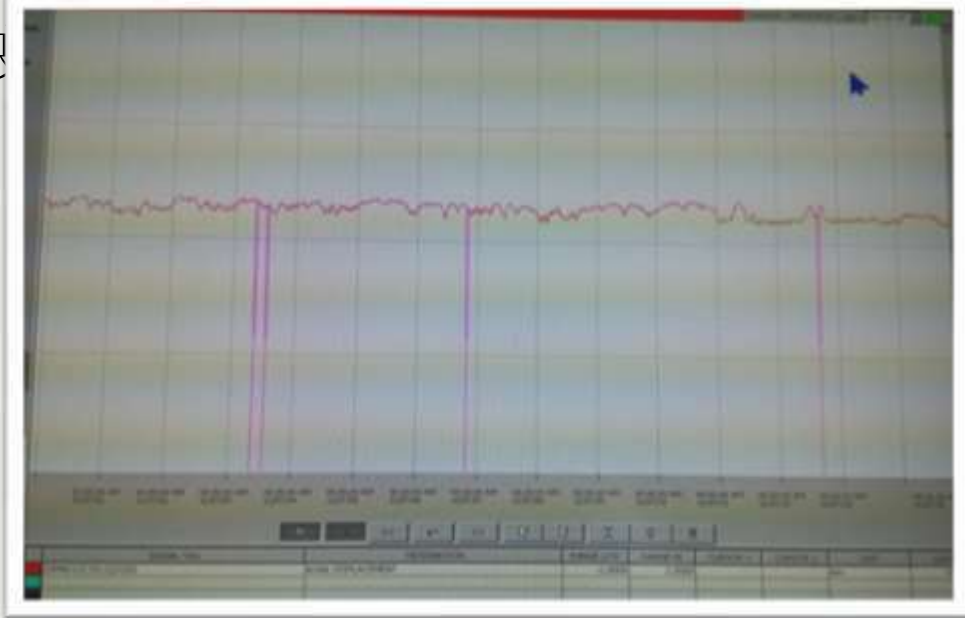
案例1: 某电厂投产后发现轴向位移中有一点信号在打雷时发生负方向跳变，经检查该点信号未接保护故未发生保护误动。

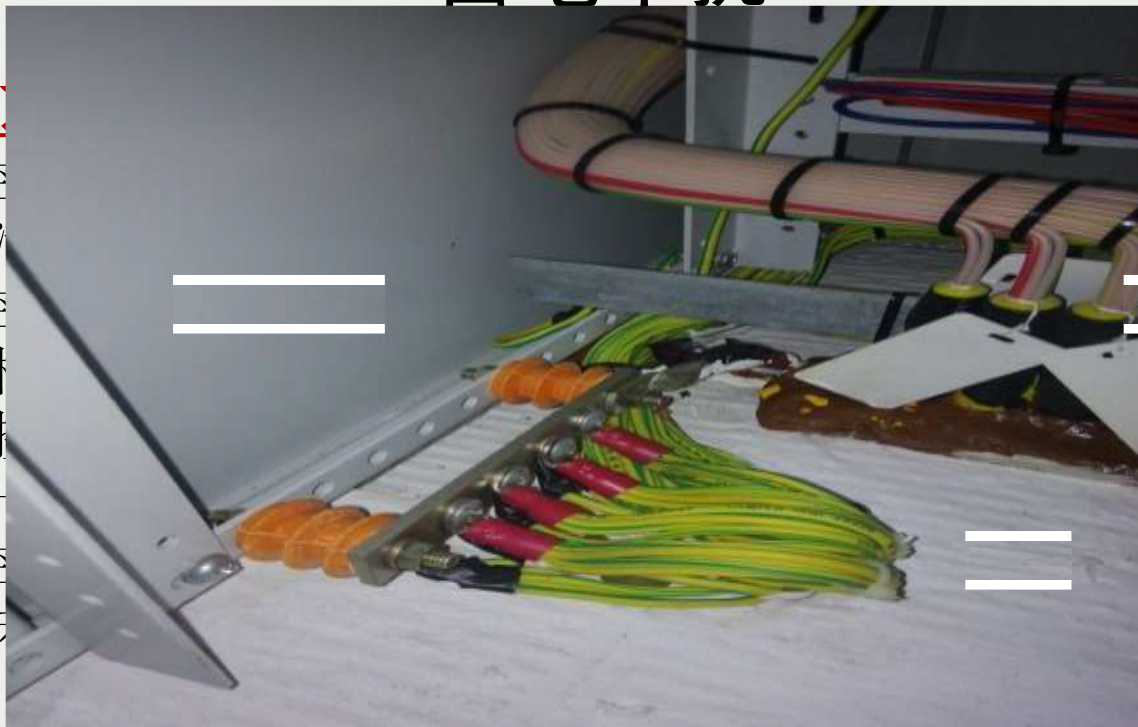
- 1、热控柜内信号屏蔽线接地电压降
- 2、热控柜内信号屏蔽线接地与机械接地在电气上未连接，导致屏蔽效果减少，干扰次数增加
- 3、热控柜内信号屏蔽线接地线截面太小（雷雨非常多）未

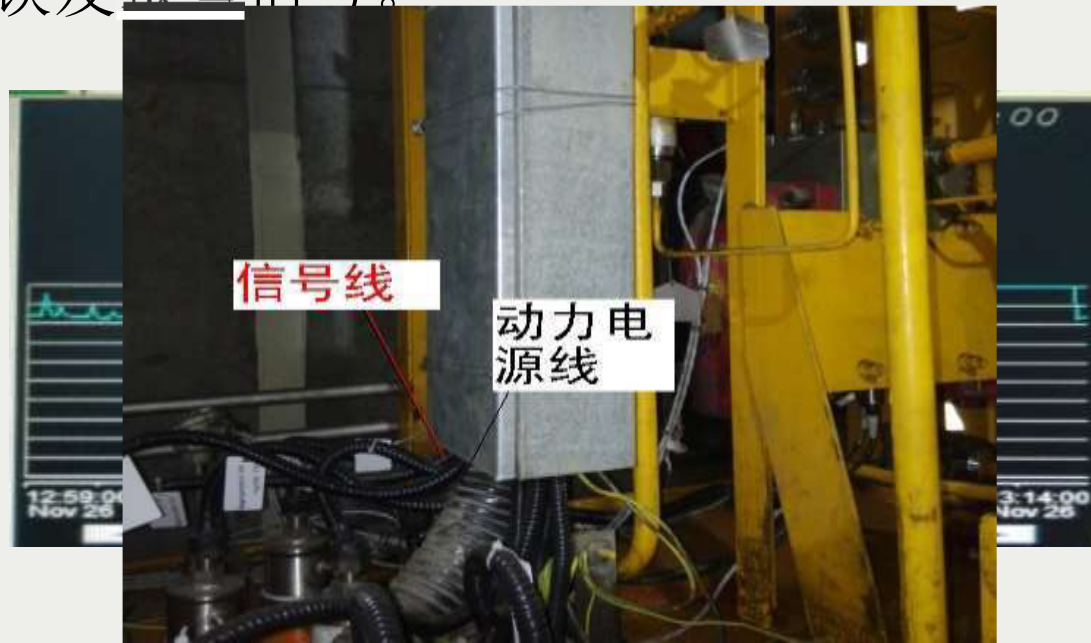
案例2: 某电厂EH油箱进行了油泵改造后发生油位信号大幅跳变，误发报警信号。

- 1、热控人员发现EH油泵改造后电源与信号线距离很近；
- 2、热控人员对信号屏蔽接地进行全面检查，无异常；
- 3、热控人员增加信号滤波时间，无明显改善；
- 4、热控人员增加4-20mA信号隔离装置，问题解决。

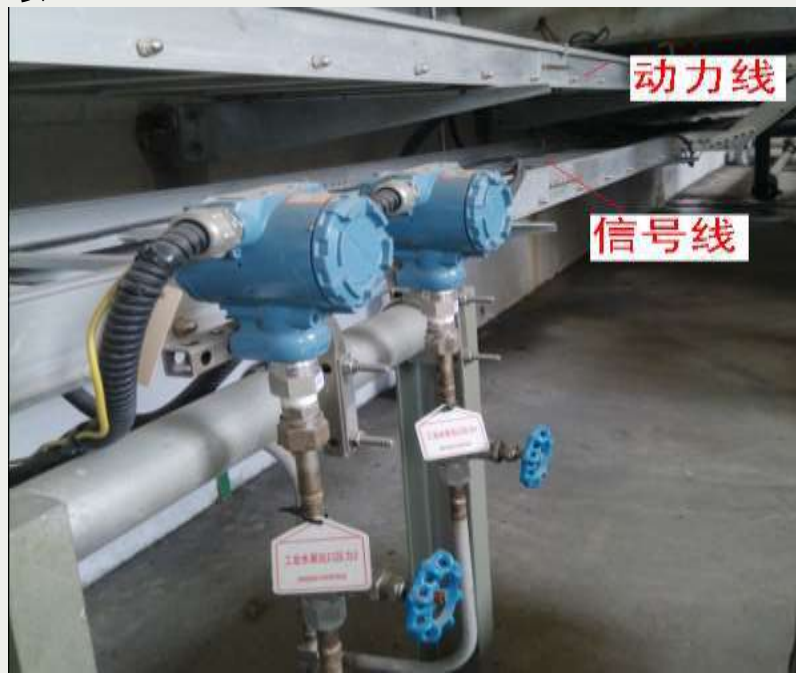
案例3: 某电厂原水
升压泵在投变频过程
中出口压力信号发生
大幅度跳变。

- 1、热控人员发现变频器动力回路与信号回路虽分层布置，但距离较近；
- 2、热控人员对信号屏蔽接地进行全面检查，无异常；
- 3、热控人员增加信号滤波时间，无明显改善；
- 4、热控人员增加4-20mA信号隔离装置，问题解决。

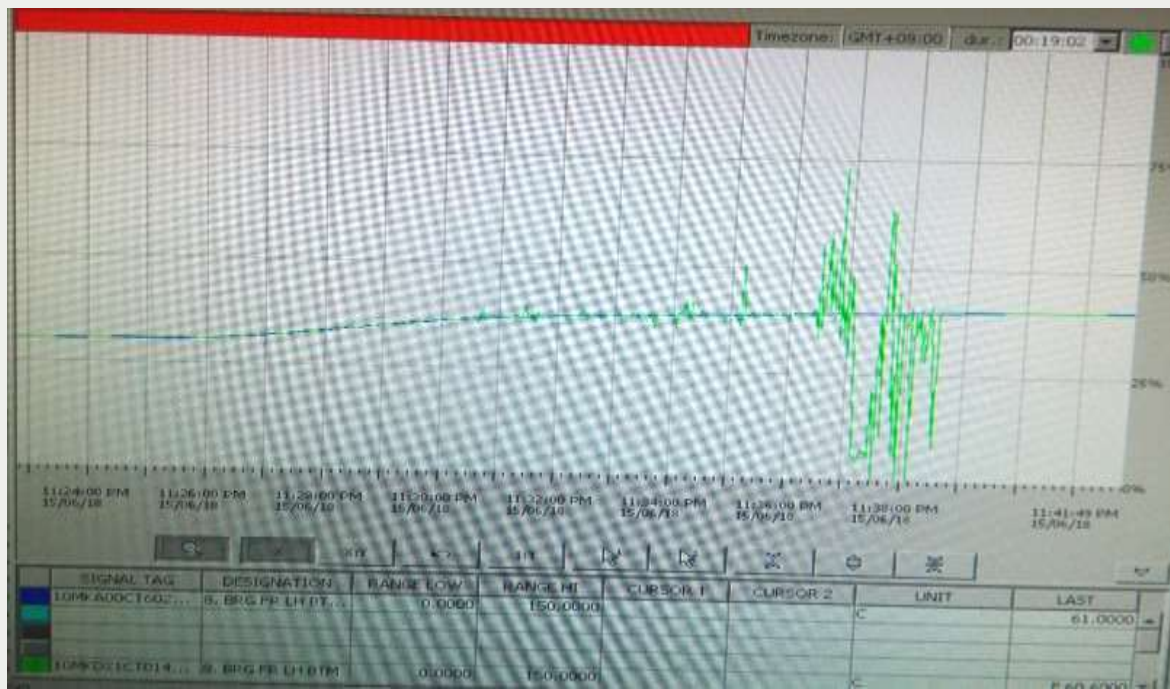
案例4: 某电厂大修后机组并网时发生了#8瓦轴承温度信号有一点跳变现象。

- 1、热控人员对两点信号均进行强制，检查发现该元件屏蔽层有破损且破坏了屏蔽层的连续性；
- 2、将两只元件接至DEH信号进行对调，证明干扰在元件侧；
- 3、热控人员增加信号滤波时间，毛刺减小，但仍很频繁，排除此方法；
- 4、热控人员对信号增加屏蔽层，改善效果不明显。
- 5、热控人员增加毫伏信号隔离器，问题解决。

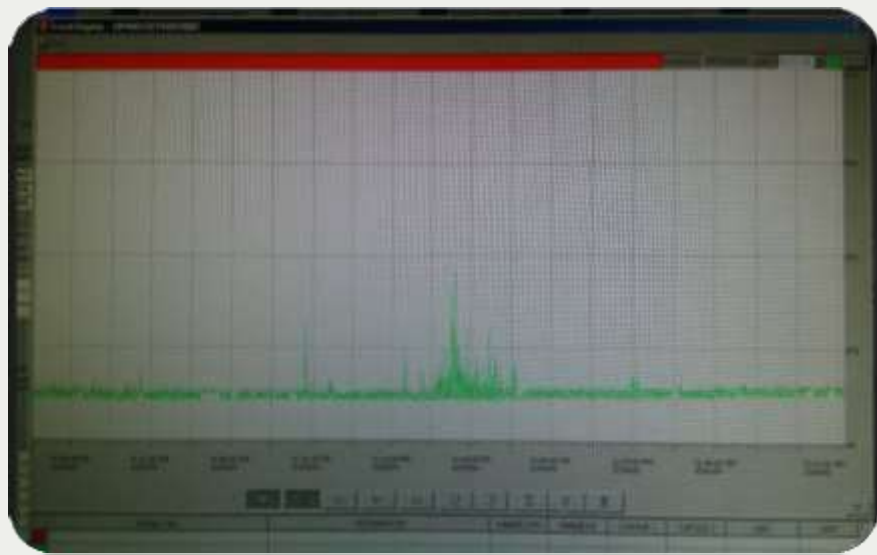
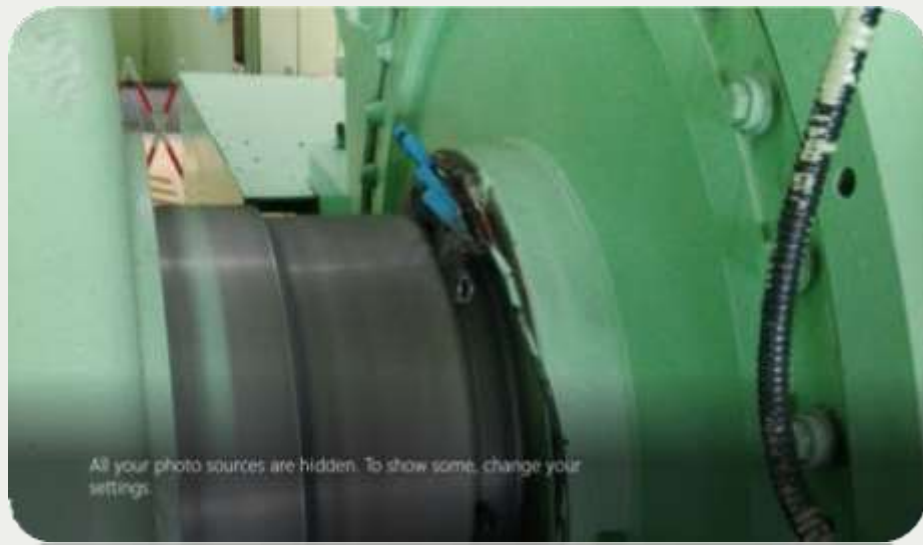
案例5: 某电厂#2机组运行过程中#6轴承振动信号（不参与保护）跳变。

- 1、热控人员检查两只振动信号元件屏蔽层正常；
- 2、检查探头与前置器的连接是否有脏污，进行清洗后故障仍未解决；
- 3、热控人员将接线盒内备用芯接地，无改善；
- 4、热控人员联系电气人员检查碳刷接地情况，检查后发现碳刷处有油污，碳刷接地有报警，处理后振动信号正常。
